## 南中学校外壁等改修工事の完了報告について

高浜市教育委員会

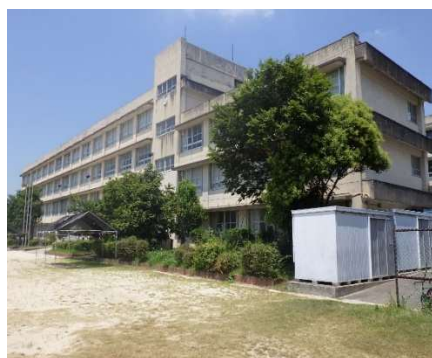
南校舎南面

改修前

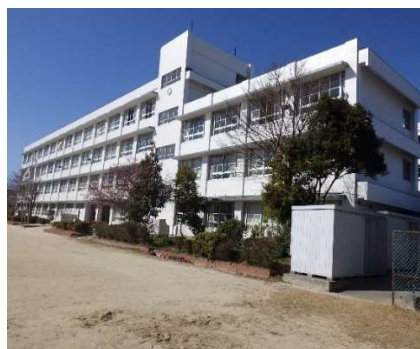
南校舎南面

改修後
