# 第2回 高浜市実証実験レポート

愛知工科大学  
宇野研究室 高橋 直也

# 実証実験：目的

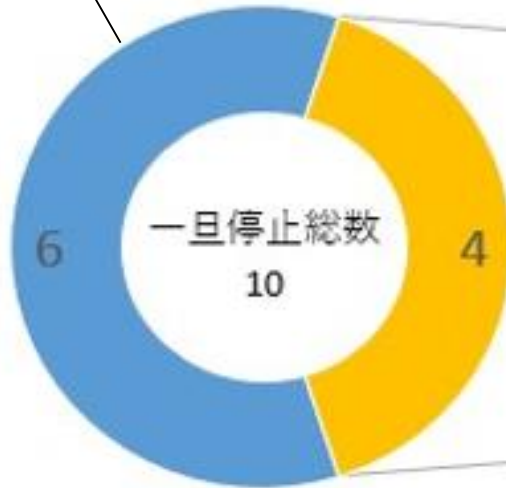
西方向の一旦停止内訳  
(159台中10台停止)

一時停止した10台のうち、  
交差する移動体がなくても  
一時停止したのが6台

西側から交差点に進入した  
159台のうち、10台が一時  
停止

交差する移動体が存在する状態で  
一時停止した4台のうち、すべての移  
動体が一時停止したのが3件

一時停止した10台のうち、交差す  
る移動体が存在する状態で一時停止  
したのが4台

交差する移動体が存在する状態で一時  
停止した4台のうち、どちらかの移動  
体が一時的に停止しなかったのが1件
